# GUTACHTEN

Auftrag-Nr. 3165293  
Projekt-Nr.: 2016-1884

Atriumhäuser Wagner, Töging am Inn

Erschütterungsmessung  
DIN 4150, Teil 2

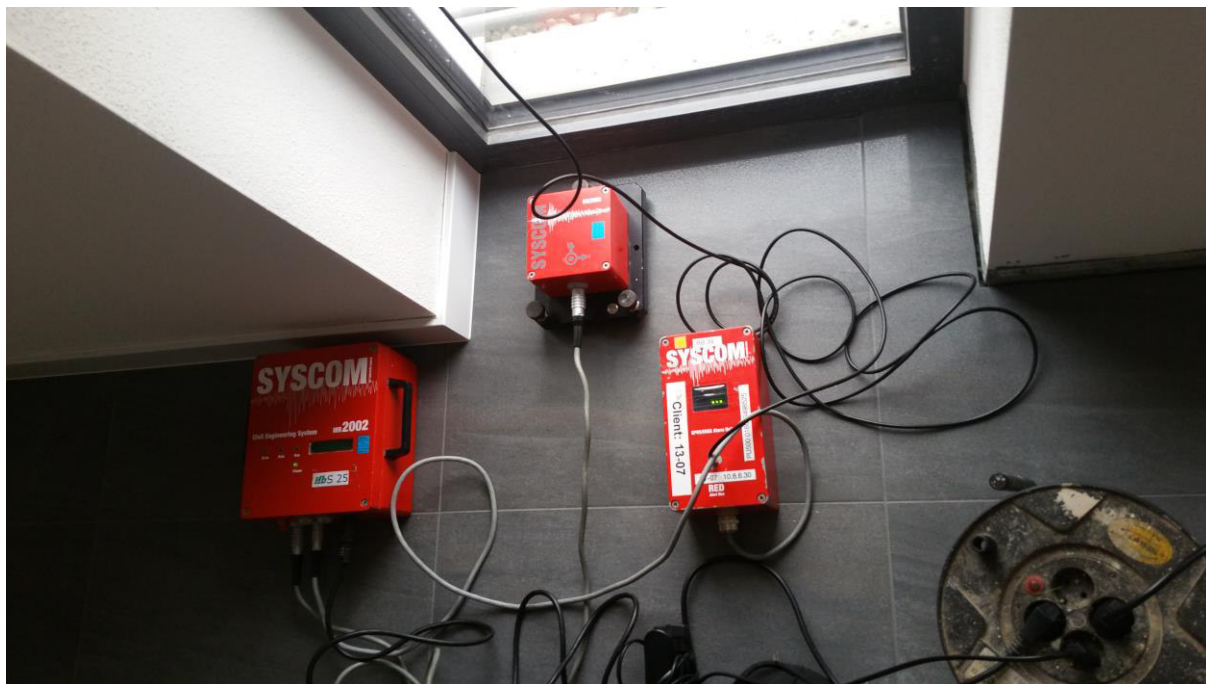
Schwingungsaufnehmer	Lage/ Räumlichkeit	Unterlage Messaufnehmer	Bauteil
M1	leerstehender Raum	Fliesen	Fundament
M2	Büro	Parkett	Decke

Bild 1: Blick auf das Erschütterungsmessgerät in der Messstelle M1

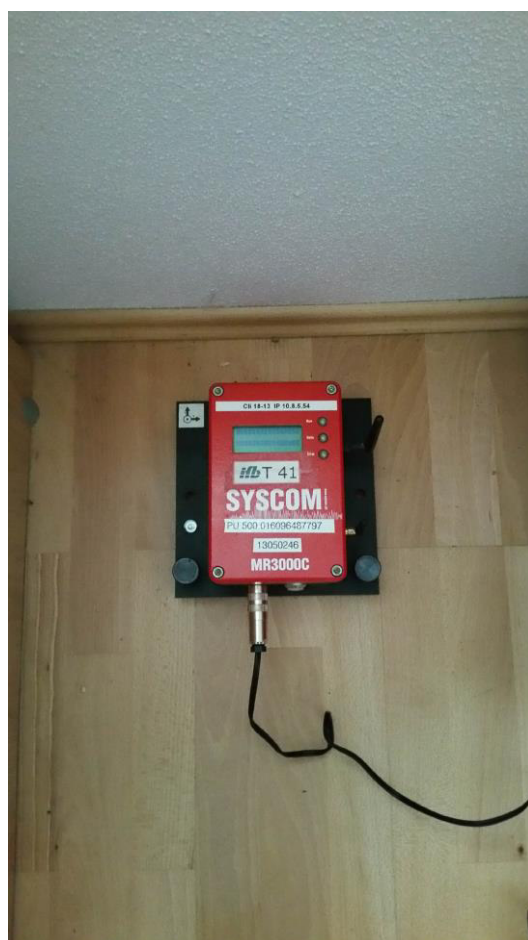
Bild 2: Blick auf das Erschütterungsmessgerät in der Messstelle M2
